Mittweida
checkt die Wege

EFRE-Förderung im Neubau-Quartier

Ergebnisse aus dem wegecheck 2023/2024

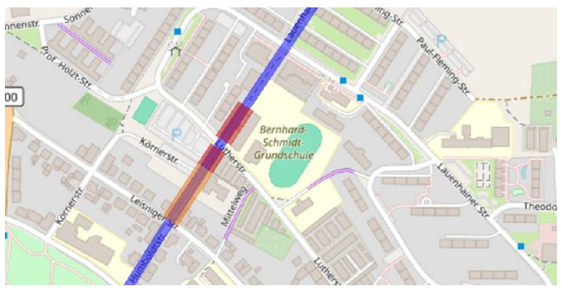
Station 1 - Ist-Zustand

Station 1: Querungsstelle – Lutherstraße / Grundschule

Probleme und Konflikte unter anderem:

- keine Querungshilfe
- Querungsstelle unmittelbar im Zufahrtbereich zum Platz vor der Schule (Nordseite) und zum Parkplatz (Südseite)
- Bedeutung als Querungsstelle aktuell nur schwer erkennbar (Zufahrtsituation dominiert aktuell)
- wichtige Schulwegverbindung sowohl zur unmittelbar angrenzenden Grundschule als auch zum nahegelegenen Gymnasium
- sensible Einrichtung mit besonders schutzbedürftigen Nutzergruppen im direkten Umfeld (Grundschule)

Station 1 - Handlungsansätze

1. Diskussion zu den Möglichkeiten einer Aufhebung oder Verlagerung der öffentlichen Parkmöglichkeiten südlich der Querungsstelle
2. Umnutzung und Neugestaltung der Flächen des bisherigen Parkplatzes auf der Südseite / Schaffung eines Vorrangbereiches für den Fußverkehr

3. Verkehrsberuhigte Gestaltung der Humboldtstraße
   Effekte:
   > Geschwindigkeitsdämpfung
   > Verbesserung der Erkennbarkeit der Aufenthaltsfunktionen
   > Aufwertung des Straßenraumes / der Hauptfußwegachse
   > Erhöhung der Nutzungsbedingungen für den Fuß- und Schülerverkehr

4. Prüfung einer Verlagerung des Fußgängerüberwegs vom Mittelweg zur Querungsstelle im Verlauf der Fußgängerachse
5. Gestalterische Verknüpfung der beiden Fußgängervorrangbereiche über die Lutherstraße hinweg als Aufpflasterung

6. zusätzliche Gehwegvorstreckung auf der Lauenhainer Straße (Schaffung einer Engstelle / Reduzierung Durchfahrtmöglichkeit auf eine Fahrzeugbreite)

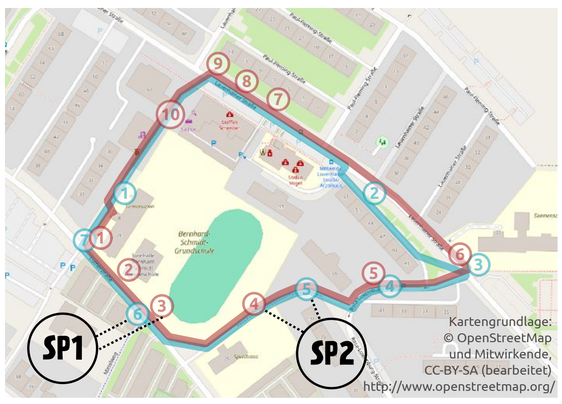
Schwerpunkt 1 - Ist-Zustand

Schwerpunktbereich 1 (SP 1) – Querungsstelle Lutherstr. / Mittelweg

Probleme und Konflikte unter anderem:

- Sichtbedingungen auf der Südwestseite nicht optimal
- fehlende Ausstattung der bestehenden Querungsstelle mit Elementen der Barrierefreiheit (taktiles Leitsystem, Bordgestaltung)
- keine bauliche Untersetzung des angeordneten Niedriggeschwindigkeitsniveaus
- ensible Einrichtung mit besonders
- schutzbedürftigen Nutzergruppen im direkten Umfeld (Schule, Kita)
- Behinderungen durch ein Sperrgitter

SP 1 - Handlungsansätze

1. Räumlicher Versatz des Fußgängerüberweges aus der Wegeachse heraus (bei Beibahltung als FGÜ)
2. Verbesserung der Sichtbedingungen an der Querungsstelle auf der Südwestseite im Bereich der Zuwegung Mittelweg
3. Gestalterische Aufwertung / Aufpflasterung der Querungsstelle
   Effekte:
   > Verbesserung der Erkennbarkeit der Querungsstelle
   > Geschwindigkeitsdämpfung
   > Wegfall der Bordkanten für den Fußverkehr
   > Erhöhung der Verkehrssicherheit
   > Verbesserung der Nutzungsbedingungen für den Fuß- und Schülerverkehr
4. Gehwegvorstreckung (Schaffung einer Engstelle / Reduzierung Durchfahrtsmöglichkeit auf eine Fahrzeugbreite)
5. Ausstattung der Querungsstellen mit taktilem Leitsystem bzw. Prüfung der Möglichkeiten zur Umgestaltung als Doppelquerung
